Prevención de reabsorción posterior a blanqueamiento dental interno, utilizando un material biocerámico: informe de un caso

Preventing resorption after an internal tooth whitening using a bioceramic material: case report

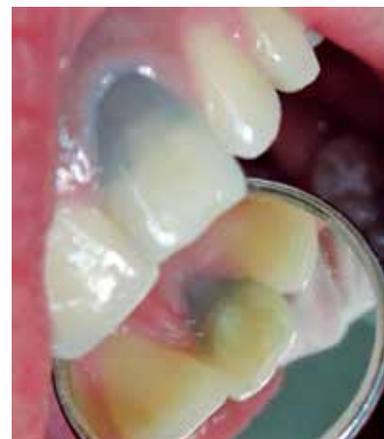
Fig. 2. Pieza 2.1 vista clínicamente.

cio cervical y medio de la pieza 2.1 (central superior izquierdo).

La queja principal del paciente era “el cambio de color del diente”, el cual iba en aumento hacia el borde cervical. Figura 2

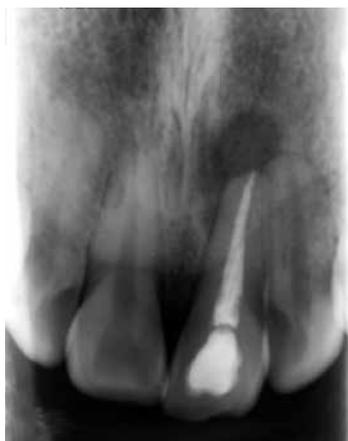
Fig. 3. Radiografía periapical de pieza 1.2

Se toma radiografía periapical digital para diagnosticar la pieza, en la cual se observa un tratamiento de endodoncia subobturada con presencia de zona de radiolucidez periapical. Figura 3

Se diagnostica la pieza 2.1 con periodontitis apical crónica no supurativa y con pigmentación de corona a nivel de tercio cervical y medio. Se le explica al paciente la necesidad de repetir el tratamiento endodóntico para mejorar el tratamiento previo y tener un conducto herméticamente obturado para evitar el paso del agente blanqueador en los tejidos periapicales, así como se le menciona la principal complicación de un blanqueamiento interno, la cual es la reabsorción en tercio cervical. El

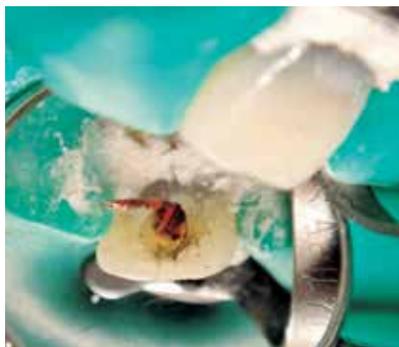
Fig. 4. Desobturación del conducto

Se desobtura el conducto de manera manual, con limas Hedstrom®, se establece la longitud de trabajo a 21 mm con referencia al borde incisal con una lima Hedstrom® # 35. Figuras 4 y 5

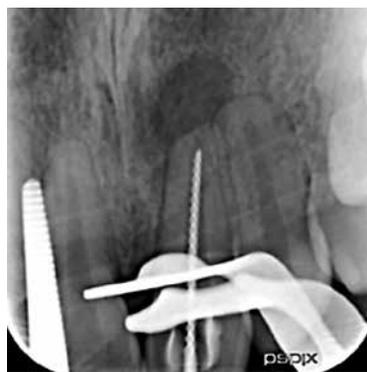
Fig. 5. Radiografía periapical de longitud de trabajo con lima Hedstrom # 35

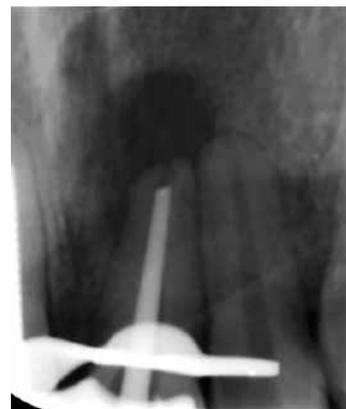
Se prueba el cono principal de gutapercha # 90 a 21 mm de longitud, se verifica que cumpla con los requisitos de retención, resistencia y prueba visual y se toma radiografía periapical. Figura 6

Fig. 6. Radiografía periapical, prueba de cono principal.

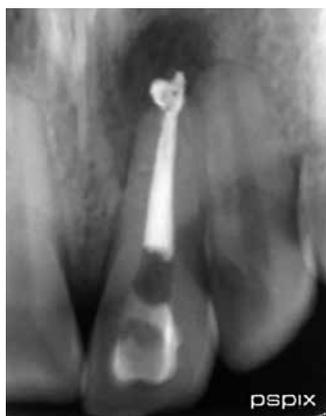
de calor y empacar, dejando un tope apical de 5 mm; se toma una radiografía periapical para colaborar y se obtura el resto del conducto en sentido apicocoronal, inyectando gutapercha caliente (*back pack*) y se empaca bien. Se toma la radiografía final donde se observa extrusión de cemento fuera del periápice lo cual es común al utilizar el método de obturación de onda continua. Se programa una segunda cita. Figura 7

Fig. 7. Retratamiento finalizado, radiografía final.

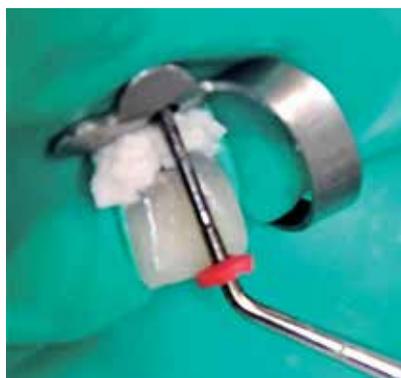
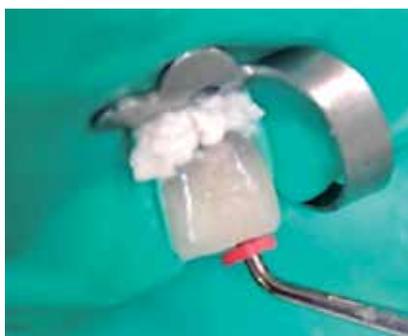
En la siguiente cita, se anestesia al paciente, se coloca el aislamiento absoluto, se realiza la apertura cameral y se desobtura 3 mm de gutapercha, para que esta quede por debajo de la unión amelocementaria, para crear espacio para la barrera de protección, se verifica radiográfica y clínicamente al medir la corona clínica con un instru-

Fig. 8. Medición clínica de la corona y transferencia de la medida a la cámara pulpar.

mento y transferir esa misma medida dentro de la cámara pulpar. Figura 8.

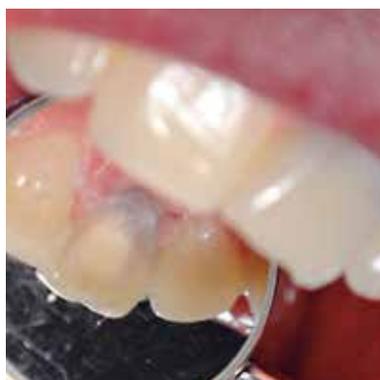
Fig. 9. Pieza con restauración provisional de ionómero de vidrio

este caso fue peroóxido de hidrógeno al 35%, se deja intraconducto por siete días. Se limpian los posibles excesos del material blanqueador y se coloca la restauración provisional de Ionómero de vidrio de reconstrucción. Se programa cita en 7 días para valorar cambios de color. Figura 9

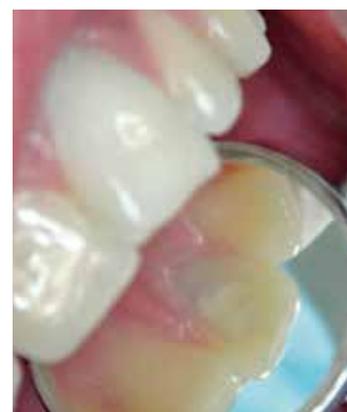
Se programa cita a los siete días, el paciente se presenta con el diente con un tono de blanco mayor al de las piezas vecinas, pero se debe dar tiempo a que el color se estabilice. Figura 10

Fig. 10. Pieza 2.1 a los siete días de aplicado el agente blanqueador

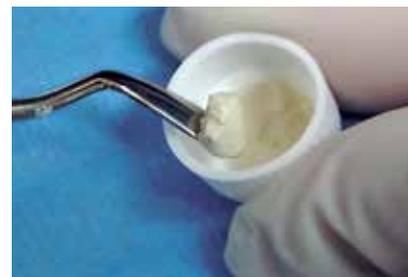
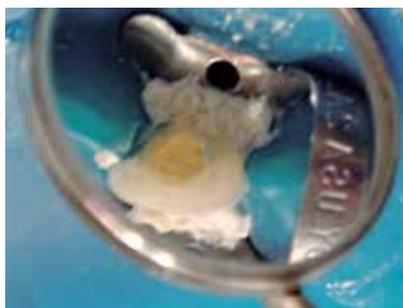
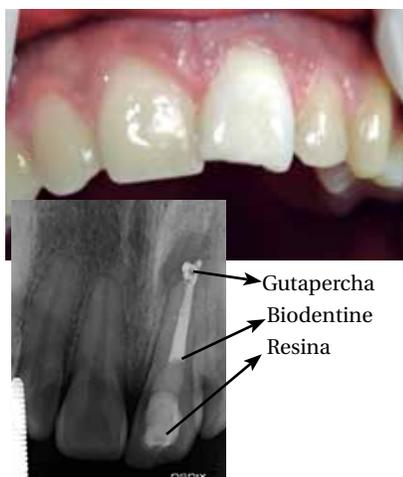
Se anestesia al paciente, se aísla la pieza y se realiza apertura cameral. Se elimina el agente blanqueador y se irriga con hipoclorito de sodio al 5,25%, se elimina la capa de ionómero de vidrio y se mezcla el Biodentine®, según las instrucciones del fabricante y se coloca en toda la cámara pulpar, se sella la cavidad con resina color A2 de la

Fig. 12 Biodentine® en la cámara pulpar.

Fig. 13 Pieza con blanqueamiento dental interno con Biodentine® en porción coronaria y restauración definitiva con resina.

marca Voco, se pule y se ajusta la oclusión. Figuras 11, 12 y 13.

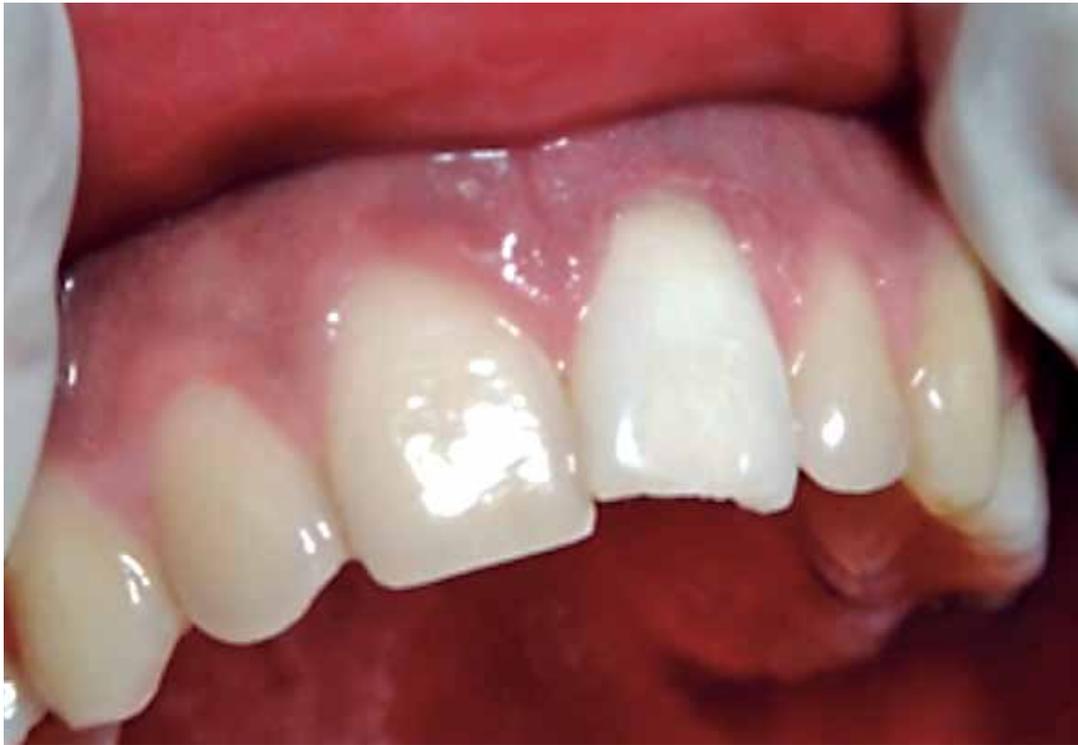
Se realiza el primer control al mes de haber finalizado el tratamiento dental y a los 6 meses. La pieza no presenta cambio de color, paciente asintomático. Figura 14 y Figura 15

Fig 14 Control clínico de la pieza 2.1 a los 6 meses.

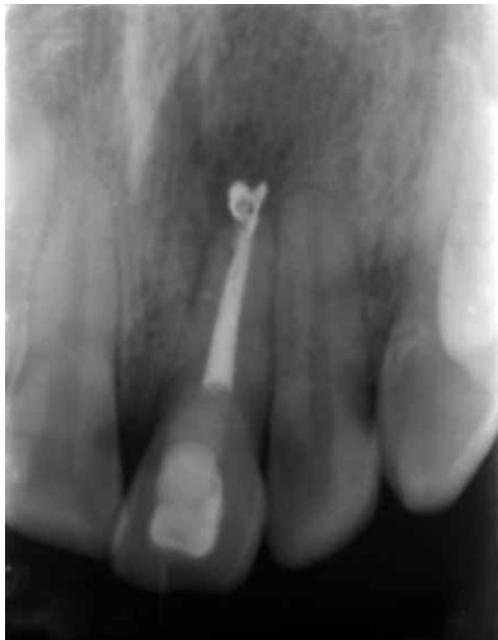
Fig 15 Control radiográfico, pieza 2.1 a los 6 meses.
