Alcantarillas como alternativa para pasos de fauna silvestre del cruce de Río Frío a Moín de la Ruta 32. Costa Rica

Resumen

Keywords: alcantarillas, carreteras, fauna silvestre, pasos de fauna, rastreo, Ruta 32.

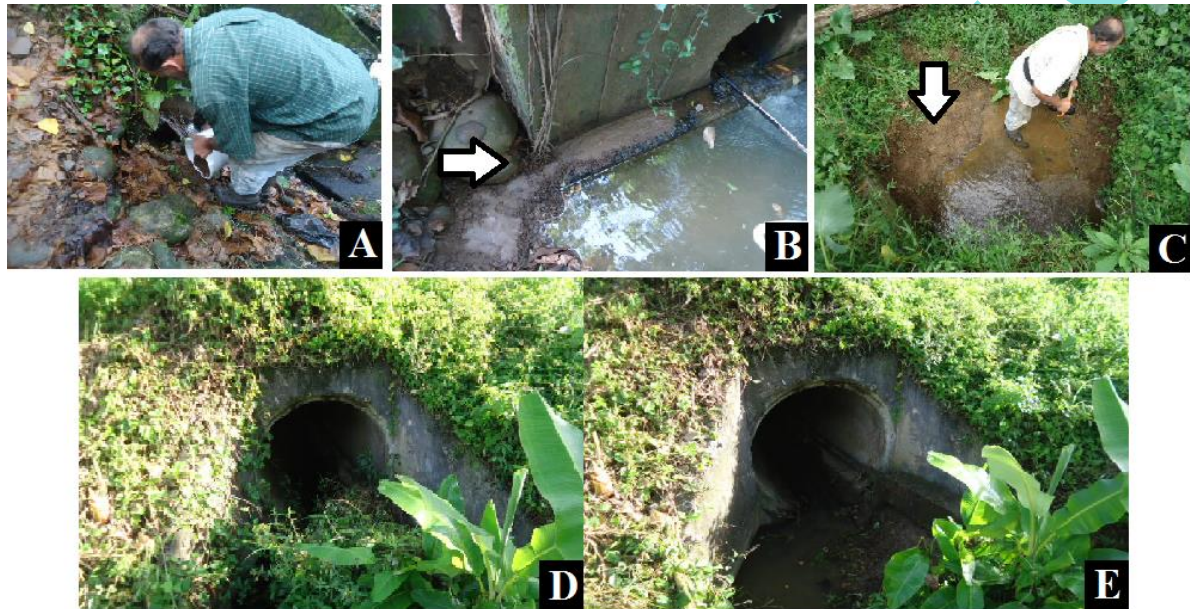
Figura 3. Ejemplos de trabajo realizado en las estructuras que no poseían sustrato apto para rastros de huellas. **A.** Colocación del sustrato (tierra) en la salida de una de las alcantarillas. **B.** Tierra colocada en la acera de la alcantarilla. **C.** Limpieza en la salida de alcantarilla. **D y E.** Antes y después de la limpieza en la entrada de la estructura de paso.

A las alcantarillas que no contaban con el sustrato adecuado para rastros como las huellas, se les colocaba tierra en las entradas y salidas, de manera que sirviera de trampa de huella, cada trampa era una capa de aproximadamente 4 cm, esta se dispersaba en las áreas de posible tránsito de animales silvestres. Además en la mayoría de las estructuras se les realizó una limpieza en las entradas y salidas con el fin de habilitar el sustrato para las trampas de huellas (Figura 3).

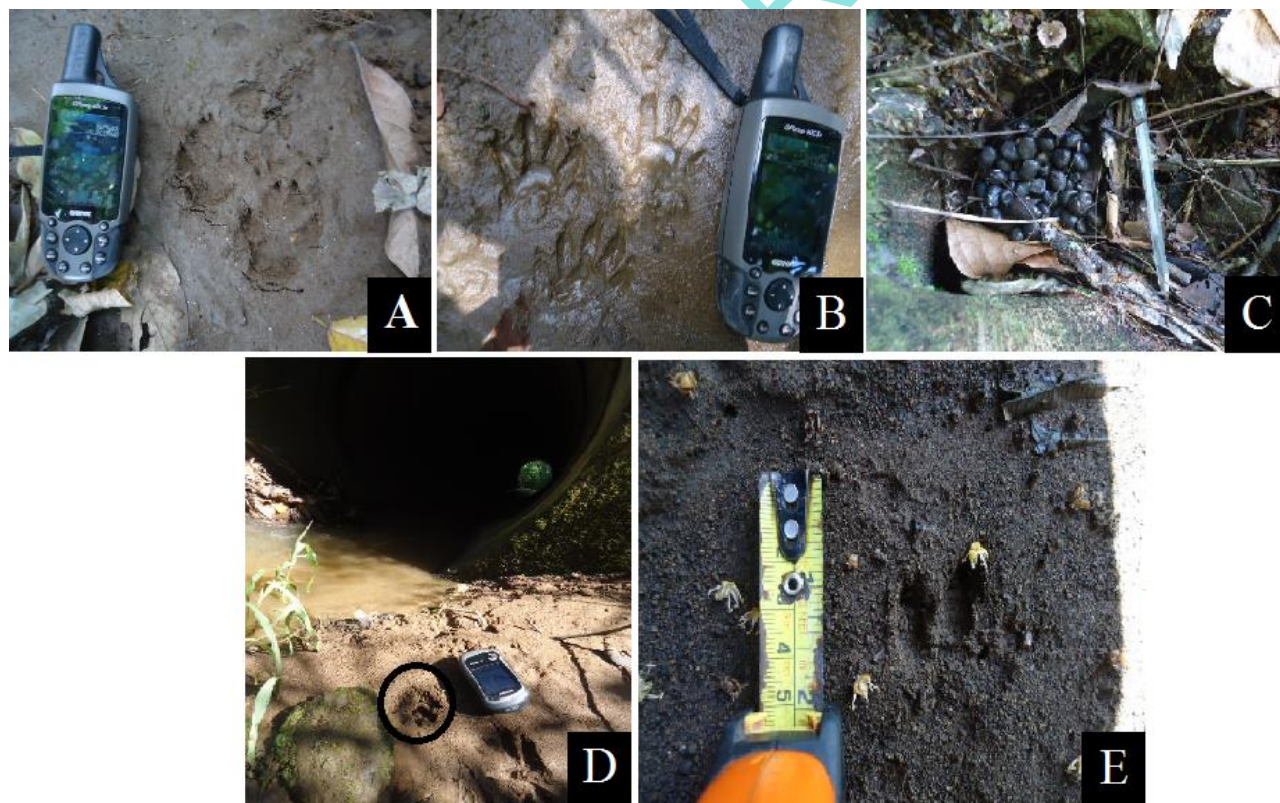
Figura 5. Rastros de fauna silvestre encontrados en las alcantarillas ubicadas en el segmento en evaluación de la Ruta 32. **A.** Perro. **B.** *Procyon lotor*. **C.** Heces de perezoso no identificado. **D.** Huella en círculo rojo de *Procyon lotor* saliendo de la estructura de paso. **E.** *Dasyurus novemcinctus*.

Durante las primeras inspecciones de selección de alcantarillas, se pudo detectar la presencia de rastros en siete de las alcantarillas, encontrando huellas principalmente de cánidos (perros), prociónidos, siendo los rastros de mapache (*Procyon lotor*) los más visibles y un solo rastro de armadillo (*Dasypus novemcinctus*), así como las heces de un perezoso no identificado (Figura 5). En dos de las alcantarillas las huellas se encontraban en dirección de entrada o salida de la estructura por lo que se deduce que estos individuos han utilizado como paso de un lado a otro a la alcantarilla.
