Uso de malla Marlex en fracturas del piso de la órbita: reporte de caso

Use of Marlex mesh in floor fractures of orbit: case report

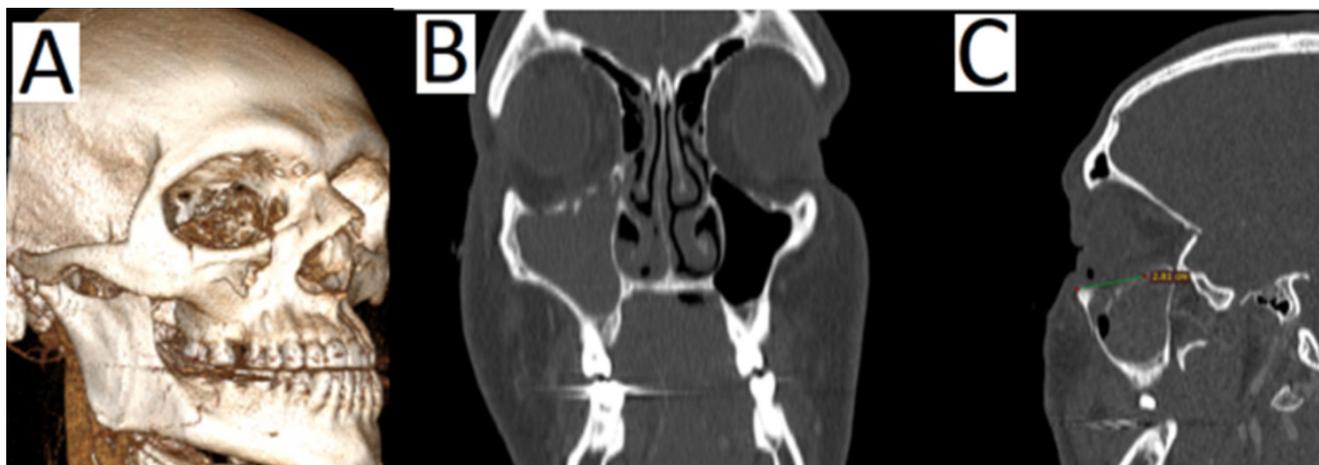
Figura 1.

TAC maxilofacial

- A. Reconstrucción ósea en la que se aprecia fractura del reborde infraorbitario derecho, con cabalgamiento de fragmentos y un rasgo que compromete el paquete vasculonervioso infraorbitario derecho.
- B. Proyección coronal en la que se aprecia una discontinuidad de la cortical ósea correspondiente al reborde infraorbitario y al hemoseno.
- C. Proyección sagital en la que se aprecia un compromiso del piso orbitario de aproximadamente 2.8 mm en sentido anteroposterior.

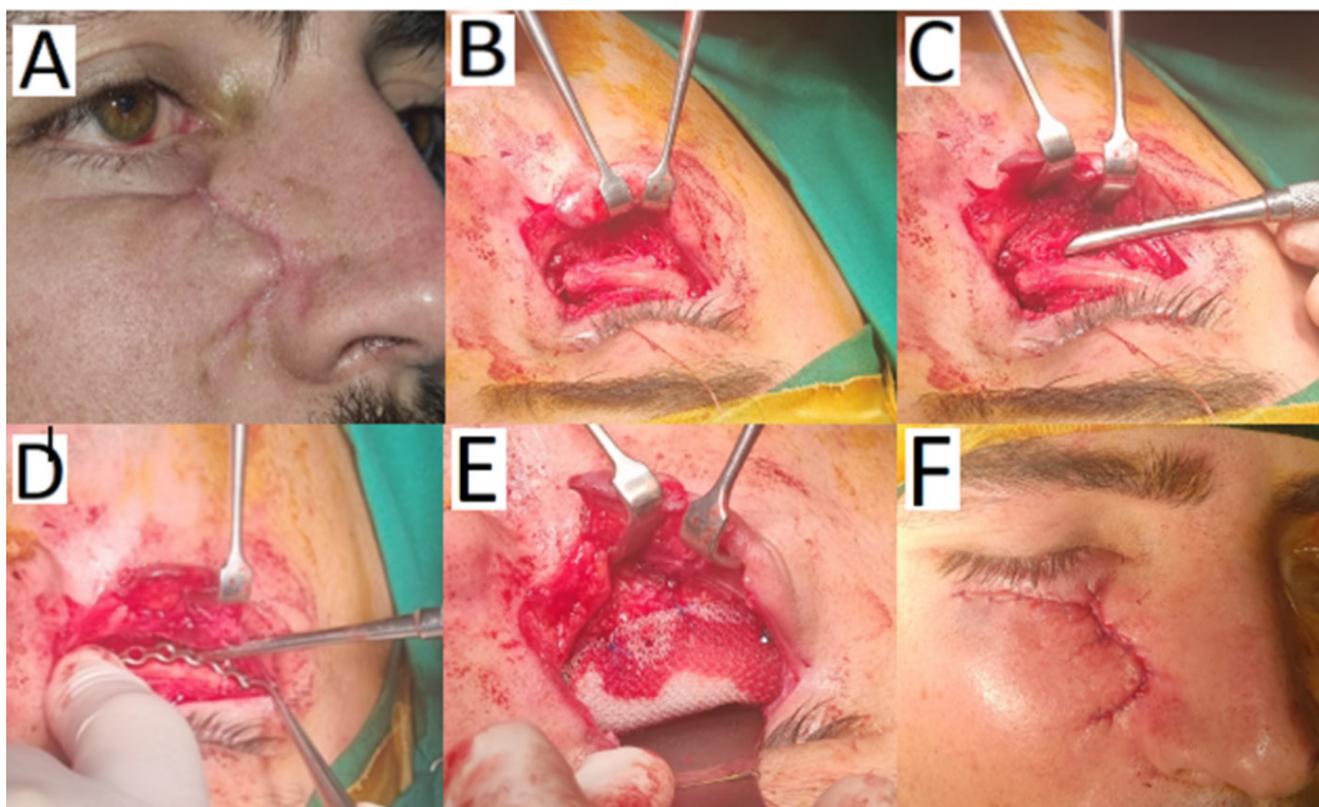
Figura 2

- A. Situación inicial en la que se observa la sutura realizada en el servicio de urgencias, en la que se aprecia tensión entre la unidad nasal y la orbitaria.
- B. Exposición del reborde infraorbitario, en el cual se identifica el rasgo de fractura.
- C. Exposición nervio infraorbitario.
- D. Presentación de placa de osteosíntesis en el reborde infraorbitario.
- E. Presentación de la malla Marlex sobre fractura del piso de la órbita, fijada mediante tornillos en la placa de osteosíntesis.
- F. Sutura final, en la que se realiza plastia de tejidos blandos para disminuir la tensión.

Posteriormente, el paciente es derivado al servicio de cirugía maxilofacial del Instituto Traumatológico, donde se diagnostica una fractura del piso de la órbita derecha. Se realizó el abordaje a través de esta herida con el objetivo de llevar a cabo la plastia y suturar por planos, para rectificar la estética. Además, se utilizó una malla de Marlex en la reconstrucción del piso orbitario y una placa de titanio para el reborde infraorbitario.
